SERVICEINFORMATION

VAKUUMPUMPENSCHÄDEN DURCH FALSCHE ZUORDNUNG

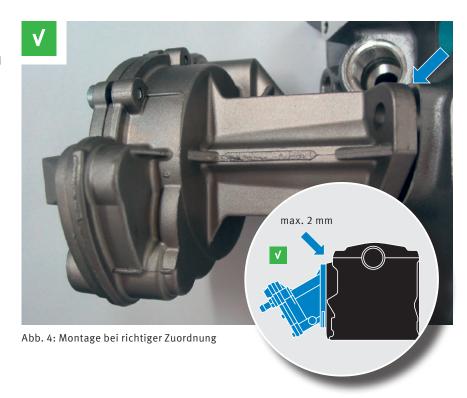
Der Nocken auf der Nockenwelle zum Antrieb der Vakuumpumpe muss während der Montage auf der gegenüberliegenden Seite des Zwischenstößels stehen (siehe Abb. 3), um die Pumpe nur mit geringer Vorspannung (max. 2 mm Spalt) zu montieren:

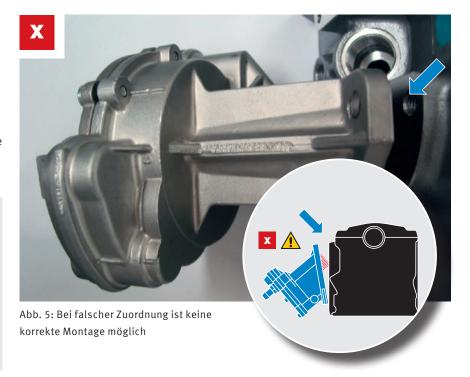
FALSCHE ZUORDNUNG – MONTAGE NICHT MÖGLICH

Falls die Vakuumpumpe sich nicht ohne größere Kraftanstrengung an den Flansch drücken lässt (ca. 5 mm Spalt), obwohl sich der Nocken auf der gegenüberliegenden Seite des Zwischenstößels befindet, liegt mit ziemlicher Sicherheit eine falsche Zuordnung vor.

Unbedingt Fahrgestellnummer,
Zulassungsdatum und/oder
Teilenummer der alten Pumpe
überprüfen!
Versuchen Sie auf keinen Fall,
dieses Problem durch Änderungen
am Zwischenstößel (z.B. Abschleifen) zu lösen!
