# Elektrische AGR-Ventile (z. B. Renault, Opel)

## Verklebungen an den Ventilen

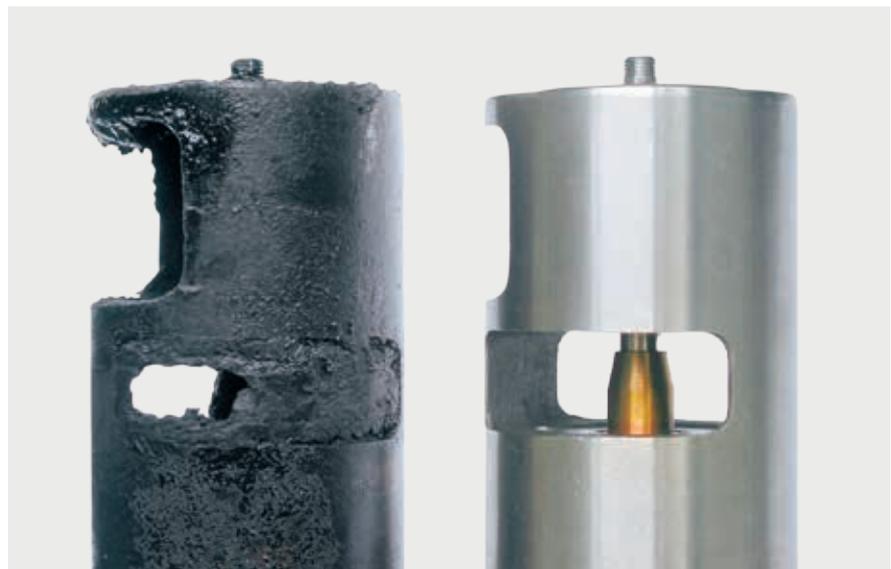
Bei Überprüfungen in der Werkstatt wird als Diagnose „Fehlfunktion AGR-Ventil“ festgestellt. Die eingebauten elektrischen AGR-Ventile sind durch ölhaltige Ablagerungen verklebt.

- Das Ventil ist schwergängig.
- Das Ventil ist verklebt und öffnet nicht.
- Durch Ablagerungen ist der Öffnungsquerschnitt verringert.
- Das Ventil schließt nicht vollständig.

*Verklebtes AGR-Ventil und Neuzustand*

Bei den hier genannten AGR-Ventilen sind Ablagerungen am Ventilteller oder am Ventilsitz die häufigsten Störungsursachen. Das AGR-Ventil muss überprüft und ggf. ersetzt werden.

**Von einer Reinigung des AGR-Ventils raten wir ab; das Ventil könnte dabei beschädigt werden.**

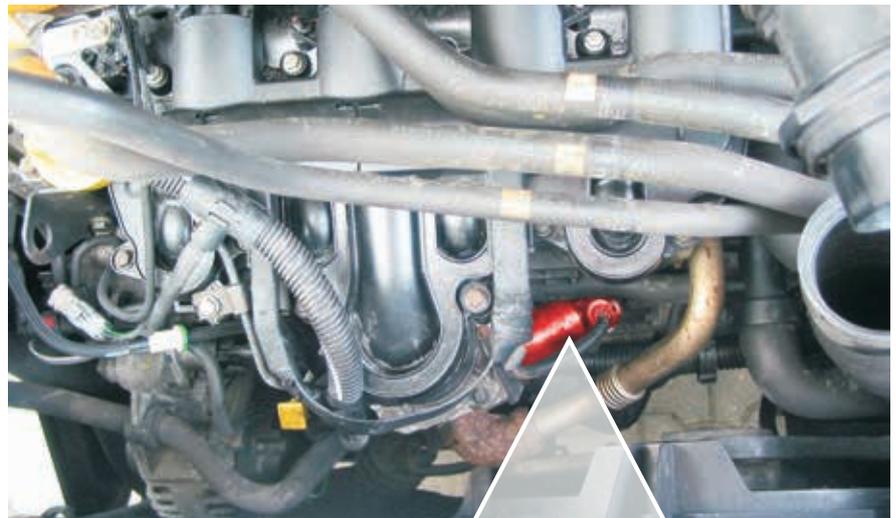
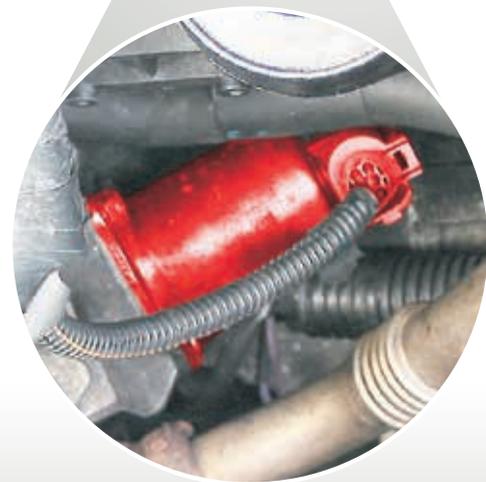
*AGR-Ventil im Renault Master JD1M (hervorgehoben)*
