**SI 0078**

# SERVICE INFORMATION

## USZKODZENIA POMPY PRÓŻNIOWEJ WSKUTEK NIEPRAWIDŁOWEGO PRZYPORZĄDKOWANIA

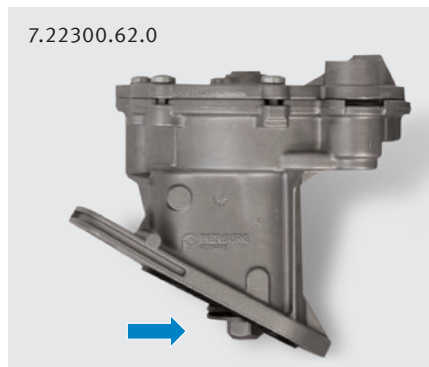
Rys. 2: Porównanie pomp próżniowych

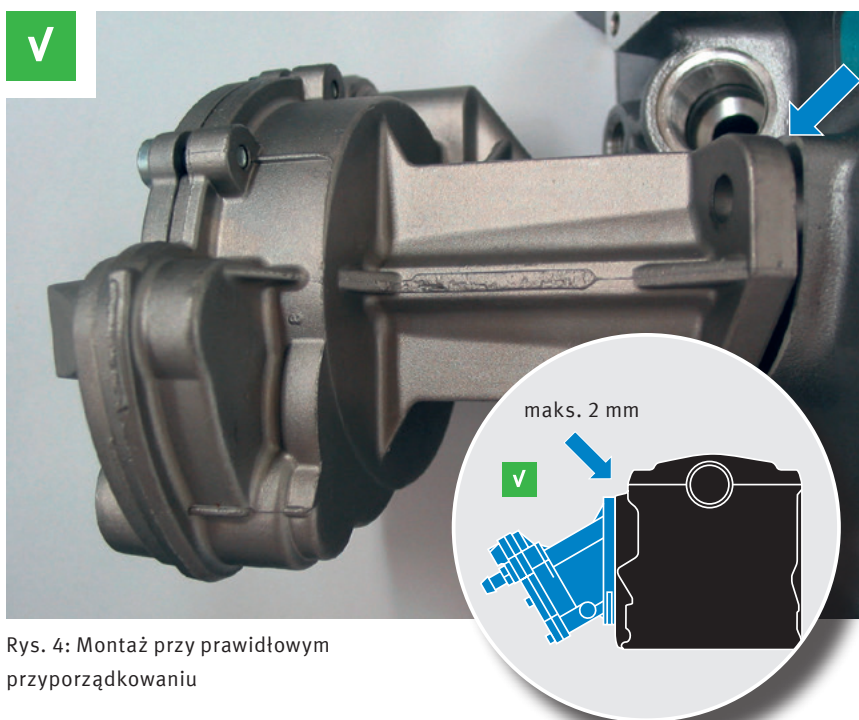
Rys. 4: Montaż przy prawidłowym przyporządkowaniu

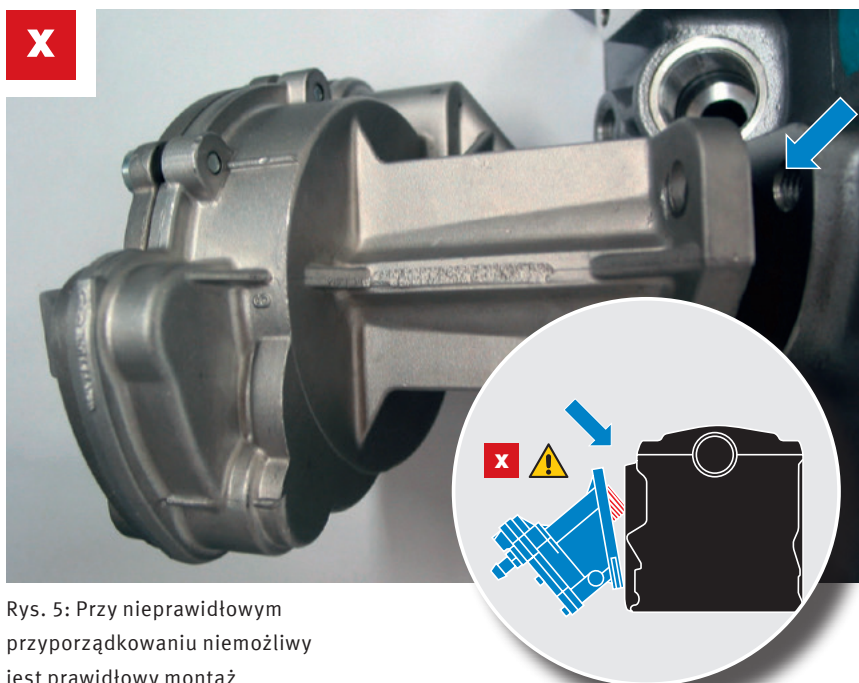
Jeżeli pompa próżniowa nie pozwala się docisnąć do kołnierza bez użycia dużej siły (szczelina ok. 5 mm), mimo iż krzywka znajduje się po przeciwległej stronie suwaka, z dużym prawdopodobieństwem występuje nieprawidłowe przyporządkowanie.

Rys. 5: Przy nieprawidłowym przyporządkowaniu niemożliwy jest prawidłowy montaż

**Konieczne sprawdzić numer podwozia, datę pierwszej rejestracji lub numer części starej pompy! W żadnym przypadku nie wolno rozwiązywać tego problemu przez zmiany suwaka (np. przez szlifowanie)!**
