# Tuleje bieżne cylindrów OM 457 Euro 4

## Modyfikacja gniazda tulei i uszczelnienia

| Pojazd | Silnik | Nr KS |
| Mercedes-Benz<br>Euro 4; rok produkcji 1998 → | OM 457.948/950-954/957/959/961/964-969/973/974/976/977/980/981 | 89 867 110 |

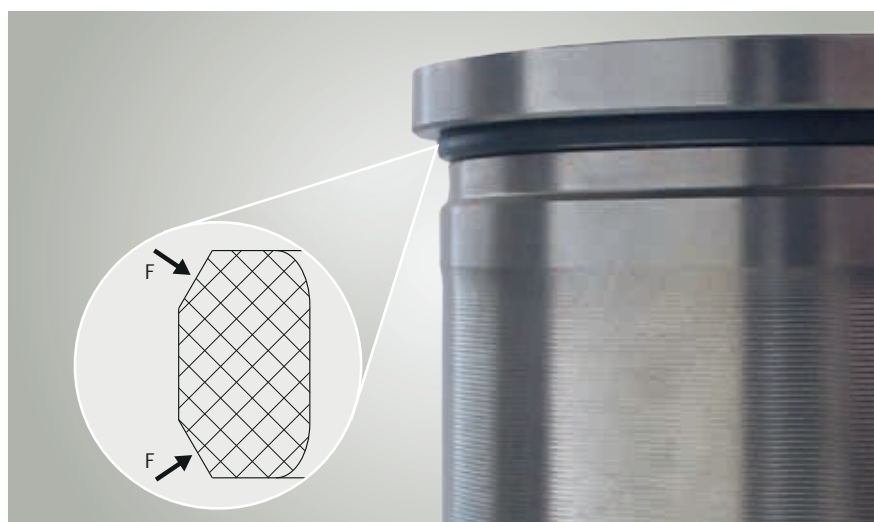
Rys. 1

Nowy wariant tulei bieżnej cylindra posiada pod gniazdem kołnierza tulei dodatkowy rowek pod pierścień uszczelniający (Rys. 1).

Należy uwzględnić pozycję montażową pierścienia uszczelniającego. Obie fazki pierścienia uszczelniającego (F) muszą być skierowane do zewnątrz.
