Issue no. 01/2020

Risk of confusion: oil filter inserts OX 183/5D and OX 183/5D1

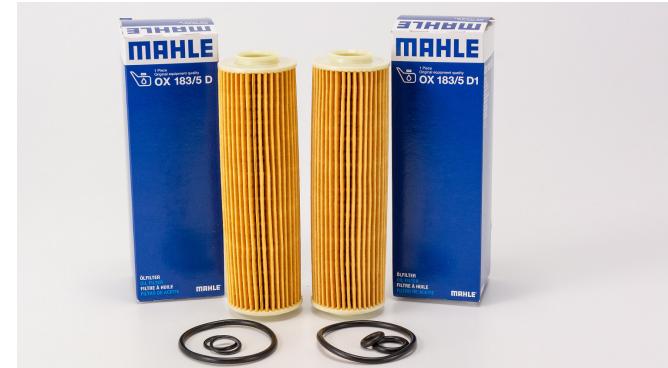
Die Ölfiltereinsätze OX 183/5D und OX 183/5D1 unterscheiden sich ausschließlich an den beigelegten Dichtungen, weshalb hier eine erhöhte Verwechslungsgefahr besteht. Dem OX 183/5D sind Dichtungen mit einer Stärke von ca. 2 mm beigelegt, während die Dichtungen des OX 183/5D1 eine Stärke von ca. 3,5 mm aufweisen.

Zu dünne Dichtungen können dazu führen, dass der Ölrücklauf im Ölfiltergehäuse nicht abgedichtet wird und somit wiederum kein ausreichender Öldruck aufgebaut werden kann. Erhebliche Schäden am Motor können hier die Folge sein.

Zu starke Dichtungen lassen sich oft gar nicht oder nur mit vermehrtem Kraftaufwand verbauen – in dem Fall besteht das Risiko, dass der Dorn des Ölfiltergehäusedeckels abbricht und dieser somit komplett ersetzt werden muss.

Abbildung 1: Auf den ersten Blick scheinen die zwei Ausführungen identisch zu sein

Abbildung 2: Links die dünneren Dichtungen des OX 183/5D, rechts die stärkeren Dichtungen des OX 183/5D1

Abbildung 3: Montierte Dichtungen am Dorn des Ölfilterdeckels

Bei der Montage des Ölfiltereinsatzes ist auf die genaue Abgrenzung der Fahrzeug-Zuordnung zu achten. Grundsätzlich sind sämtliche Dichtungen vor der Montage mit sauberem Motoröl zu benetzen um Beschädigungen zu vermeiden!

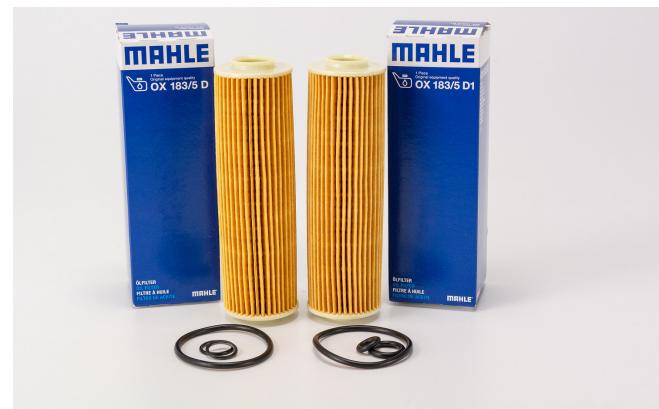
The only difference between oil filter inserts OX 183/5D and OX 183/5D1 lies in the gaskets that they are supplied with—so there is an increased risk of a mix-up. OX 183/5D comes with gaskets with a thickness of around 2 mm, but the gaskets for OX 183/5D1 are about 3.5 mm thick.

Using gaskets that are too thin can mean that the oil return flow in the oil filter housing is not fully sealed, potentially preventing sufficient oil pressure from being built up. This can cause serious damage to the engine.

Fitting gaskets that are too thick is often either not possible at all or only with extra effort—which risks breaking off the mandrel on the oil filter housing cover, requiring its complete replacement.

Figure 1: At first glance, the two versions appear identical

Figure 2: The thinner gaskets for OX 183/5D (left) and the thicker gaskets for OX 183/5D1 (right)

Figure 3: Gaskets fitted on the oil filter cover mandrel

When fitting an oil filter insert, ensure that you have identified the vehicle correctly. To prevent damage, gaskets must always be coated with clean engine oil before fitting!

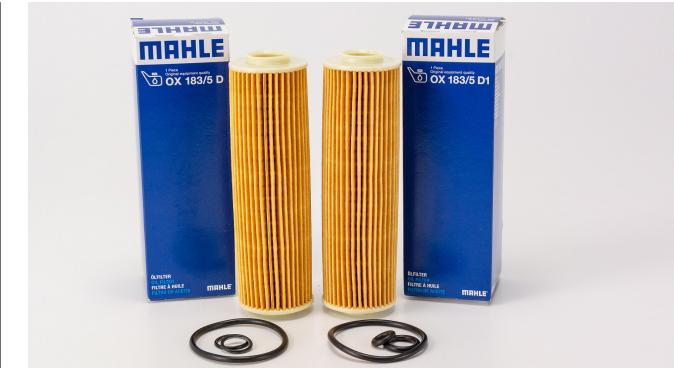
La seule différence entre les cartouches de filtres à huile OX 183/5D et OX 183/5D1 sont les joints livrés, d'où le risque de confusion. Les joints de la cartouche OX 183/5D ont une épaisseur d'env. 2 mm, alors que ceux de la cartouche OX 183/5D1 sont plus épais, env. 3,5 mm.

Avec des joints trop fins, le retour d'huile dans le carter du filtre ne sera pas étanche et l'huile ne pourra alors pas monter suffisamment en pression. Ceci peut gravement endommager le moteur.

Les joints trop épais sont souvent impossibles à insérer, ou alors en forçant, auquel cas l'ergot du couvercle du carter de filtre risque de casser, ce qui entraînerait le remplacement du carter complet.

Figure 1 : À première vue, les deux modèles paraissent identiques

Figure 2 : À gauche les joints fins de la cartouche OX 183/5D, à droite les joints épais de la OX 183/5D1

Figure 3 : Joints montés sur l'ergot du couvercle de filtre

Lors du montage de la cartouche de filtre à huile, il convient de vérifier qu'elle est compatible avec le véhicule. Pour éviter tout dommage, tous les joints doivent systématiquement être lubrifiés d'huile moteur propre avant d'être mis en place!

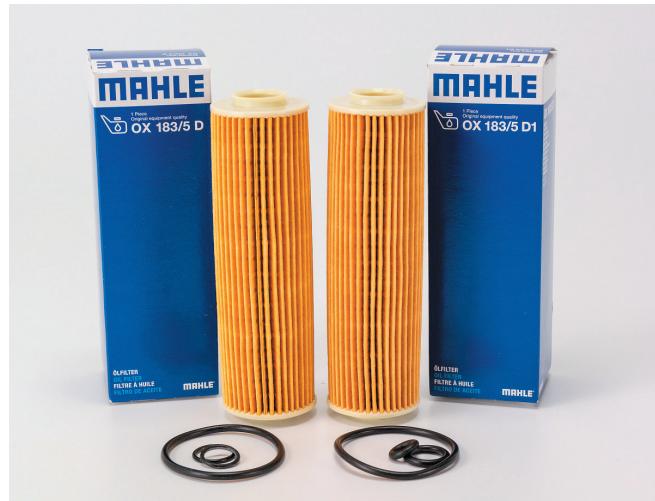
Τα στοιχεία των φίλτρων λαδιού OX 183/5D και OX 183/5D1 διαφέρουν αποκλειστικά ως προς τις φλάντζες που τοποθετούνται, γι' αυτό και υφίσταται αυξημένος κίνδυνος μπερδέματος. Στο OX 183/5D τοποθετούνται φλάντζες πάχους περ. 2 χλ., ενώ οι φλάντζες του OX 183/5D1 διαθέτουν πάχος περ. 3,5 χλ..

Συνέπεια των πολύ λεπτών φλαντζών μπορεί να είναι η απουσία μόνωσης του στομίου επιστροφής λαδιού στο περίβλημα του φίλτρου λαδιού, με αποτέλεσμα να μη δημιουργείται επαρκής πίεση λαδιού. Αυτό μπορεί να επιφέρει σημαντικές ζημιές στον κινητήρα.

Οι πολύ παχιές φλάντζες συχνά δεν μπορούν καν να τοποθετηθούν ή τοποθετούνται πολύ δύσκολα – σε αυτήν την περίπτωση υπάρχει κίνδυνος θραύσης του βοηθητικού άξονα του καπακιού του περιβλήματος του φίλτρου λαδιού, με αποτέλεσμα να απαιτείται πιλήρηης αντικατάσταση.

Εικόνα 1: Με μια πρώτη ματιά τα δύο μοντέλα φαίνονται ίδια

Εικόνα 2: Αριστερά οι λεπτότερες φλάντζες του OX 183/5D, δεξιά οι παχύτερες φλάντζες του OX 183/5D1

Εικόνα 3: Τοποθετημένες φλάντζες στον βοηθητικό άξονα του καπακιού του φίλτρου λαδιού

Κατά την τοποθέτηση του στοιχείου του φίλτρου λαδιού πρέπει να δίνεται προσοχή στην ακριβή οριοθέτηση της διάταξης του οχήματος. Κατά βάση όλες οι φλάντζες πρέπει να εμποτιστούν πριν την τοποθέτηση με καθαρό λάδι κινητήρα, προς αποφυγή ζημιών!

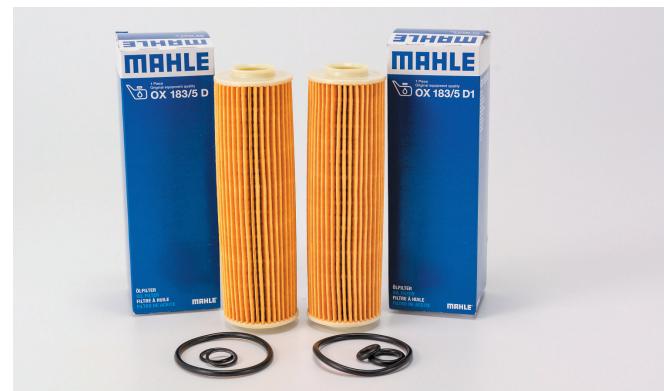
Wkładы filtrów oleju OX 183/5D i OX 183/5D1 różnią się od siebie tylko dołączonymi uszczelkami, co zwiększa ryzyko pomyłki. Wkład OX 183/5D jest dostarczany z uszczelkami o grubości ok. 2 mm, natomiast uszczelki wkładu OX 183/5D1 mają grubość ok. 3,5 mm.

Zbyt cienkie uszczelki mogą nie zapewnić dostatecznego uszczelnienia przepływu powrotnego oleju w obudowie filtra oleju, a tym samym uniemożliwić wytworzenie wystarczającego ciśnienia oleju. W konsekwencji może dojść do poważnego uszkodzenia silnika.

Zbyt grubych uszczelek często nie udaje się zamontować w ogóle lub ich zamontowanie wymaga użycia dużej siły – w tym przypadku istnieje ryzyko, że trzpień pokrywy obudowy filtra oleju pęknie i będzie trzeba wymienić całą pokrywę.

Zdjęcie 1: Na pierwszy rzut oka obie wersje wydają się być identyczne

Zdjęcie 2: Po lewej cieńsze uszczelki do OX 183/5D, po prawej grubsze uszczelki do OX 183/5D1

Zdjęcie 3: Uszczelki zamontowane na trzpienie pokrywy filtra oleju

Podczas montażu wkładu filtra oleju należy dokładnie przestrzegać przyporządkowania do konkretnego pojazdu. Przed zamontowaniem wszystkie uszczelki należy posmarować czystym olejem silnikowym, co pozwoli uniknąć uszkodzeń!

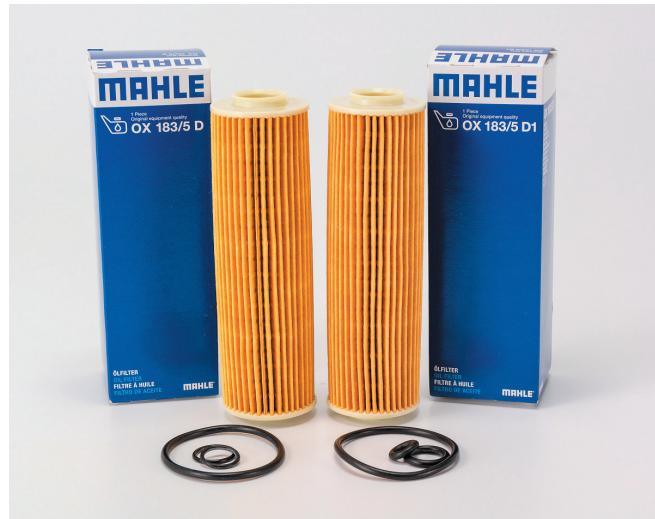
Картриджи масляных фильтров OX 183/5D и OX 183/5D1 различаются только лишь своими прокладками, поэтому их очень легко перепутать. В картридже OX 183/5D используются прокладки толщиной ок. 2 мм, в то время как в картридже OX 183/5D1 прокладки имеют толщину ок. 3,5 мм.

Слишком тонкие прокладки могут привести к недостаточной герметизации в обратном масляном контуре и, тем самым к понижению давления в масляном контуре. Как результат возможны серьезные повреждения двигателя.

Прокладки с повышенной толщиной зачастую либо невозможно вообще смонтировать, либо для этого необходима излишняя сила. В итоге появляется риск того, что произойдет срыв сердечника на крышке корпуса фильтра — в этом случае придется полностью заменить крышку.

Рисунок 1: На первый взгляд оба варианта картриджа кажутся одинаковыми

Рисунок 2: Картридж OX 183/5D с тонкими прокладками (слева), картридж OX 183/5D1 с толстыми прокладками (справа)

Рисунок 3: Смонтированные на сердечнике крышки масляного фильтра прокладки

При монтаже картриджа масляного фильтра необходимо всегда использовать подходящий для этого автомобиля тип картриджа. Во избежание повреждений, новые прокладки перед монтажом следует в принципиальном порядке смачивать чистым моторным маслом!

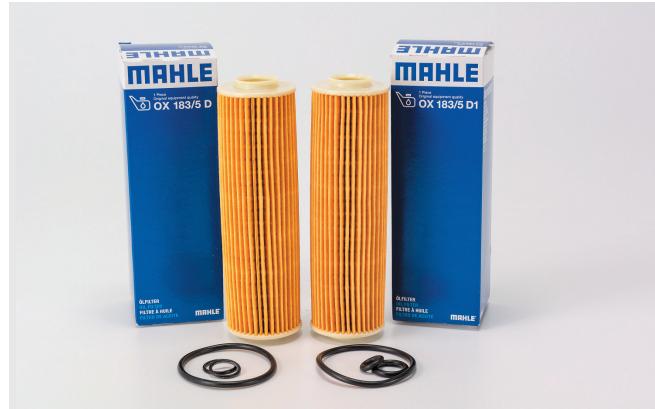
Los elementos filtrantes de aceite OX 183/5D y OX 183/5D1 solo se diferencian por sus correspondientes juntas, lo que da lugar a un considerable peligro de confusión. El OX 183/5D lleva incluidas juntas con un grosor de aprox. 2 mm, mientras que las juntas del OX 183/5D1 presentan un grosor de aprox. 3,5 mm.

Las juntas demasiado finas pueden provocar que no se selle el retorno de aceite en el alojamiento del filtro de aceite, lo que a su vez impide el establecimiento de una presión de aceite suficiente. Esto puede provocar daños considerables en el motor.

Las juntas demasiado gruesas generalmente no se pueden montar o solo es posible hacerlo aplicando una fuerza considerable: en ese caso, existe el riesgo de que se rompa la espiga de la tapa del alojamiento y que haya que sustituir el filtro de aceite por completo.

Figura 1: A primera vista, los dos modelos parecen idénticos

Figura 2: A la izquierda las juntas más finas del OX 183/5D, a la derecha las juntas más gruesas del OX 183/5D1

Figura 3: Juntas montadas en la espiga de la tapa el filtro de aceite

Al montar el elemento filtrante de aceite se debe prestar atención a la aplicación exacta del vehículo. ¡Antes del montaje es necesario humedecer todas las juntas nuevas con aceite de motor limpio para evitar daños!

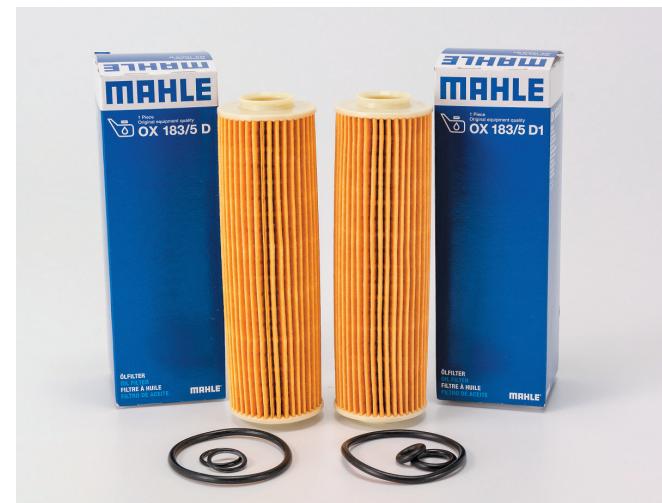
OX 183/5D ve OX 183/5D1 yağfiltresi elemanları, sadece birlikte verilen contalarda farklılık gösterirler; bu nedenle de birbirleriyle karıştırılma riski vardır. OX 183/5D1 filtre elemanın contaları yak. 3,5 mm kalınlığa sahipken, OX 183/5D filtre elemanlarıyla birlikte yak. 2 mm kalınlığında contalar verilmektedir.

Çok ince contalar, yağfiltresi gövde muhafazası içindeki yağ geri dönüşündeki kısızlığını tam olarak sağlanmamasına ve buna bağlı olarak yeterli yağ basıncı oluşamamasına neden olabilir. Bunun sonucunda motorda ağır hasarlar meydana gelebilir.

Çok kalın contalar çoğu zaman ya hiç takılabilir veya sadece çok fazla çaba harcanarak takılabilir; bu durumda yağfiltresi gövde muhafazası kapağına ait mandrelin kirilmesi ve bu yüzden komple değiştirilmek zorunda kalınması riski vardır.

Resim 1: İlk bakışta, iki model de aynı gibi görünen iki MAHLE yağfiltresi kutusu ve içeriği.

Resim 2: Solda OX 183/5D'nin ince contaları, sağda OX 183/5D1'in kalın contaları

Resim 3: Yağfiltresi kapağının mandreline monte edilmiş contalar

Yağfiltresi elemanın montajı sırasında, araç atamasına ilişkin tam sınırlamaya dikkat edilmelidir. Hasarları önlemek için, prensip olarak tüm yeni contalar montaj işleminden önce temiz motor yağı ile yağılanmalıdır!
