Ausgabe-Nr. 03/2016: Leistungsabfall Turbolader – Beladungsgrenze Dieselpartikelfilter erreicht

Issue no. 03/2016: Decline in turbocharger performance—diesel particulate filter loading limit reached

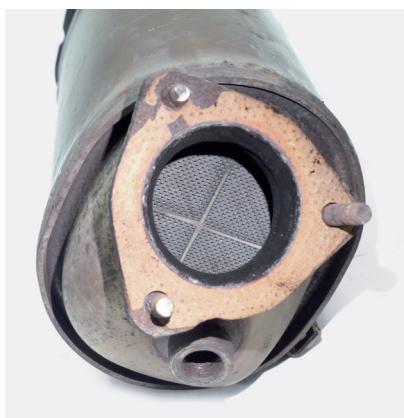
Abbildung 1: Ausgebauter Dieselpartikelfilter

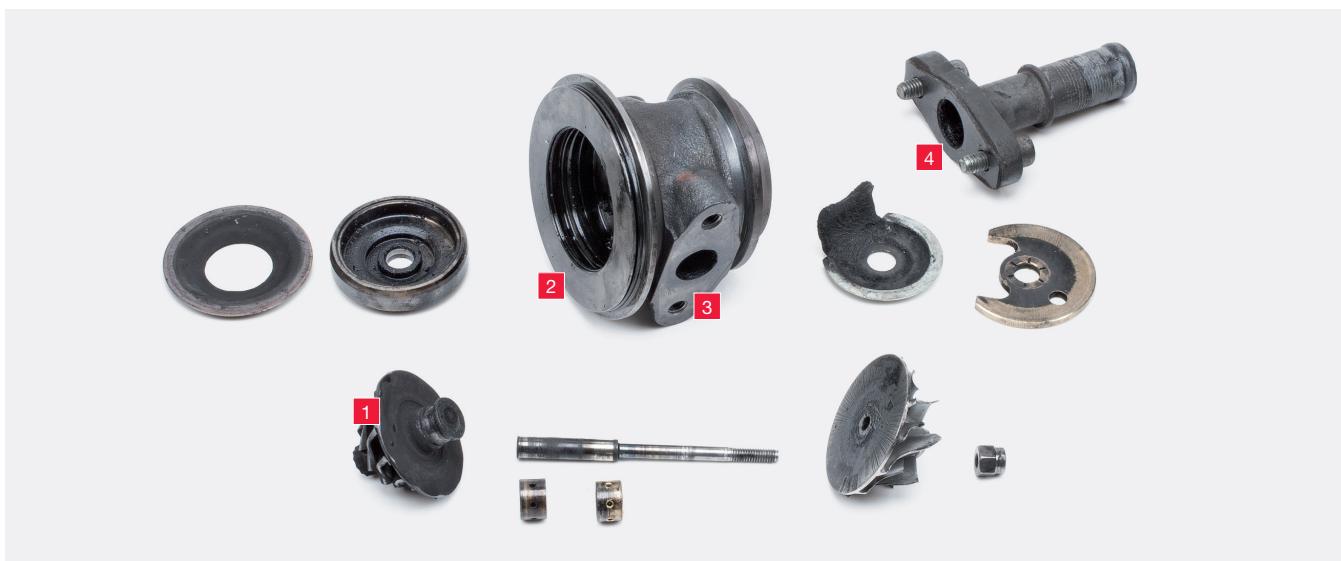
Die Abgase strömen vom Motor in den Turbolader und zum Partikelfilter. Durch den zu hohen Gegendruck können die Abgase den DPF nicht mehr ungehindert passieren, im schlimmsten Fall in das Lagergehäuse eindringen und dort den Ölfilm an den Radiallagern wegspülen (siehe Abbildung 2).

Abbildung 2: Weg der Abgase durch den Turbolader – über das Turbinenrad **1** in das Lagergehäuse **2** und weiter durch den Ölablelauf **3** in die Rücklaufleitung **4**

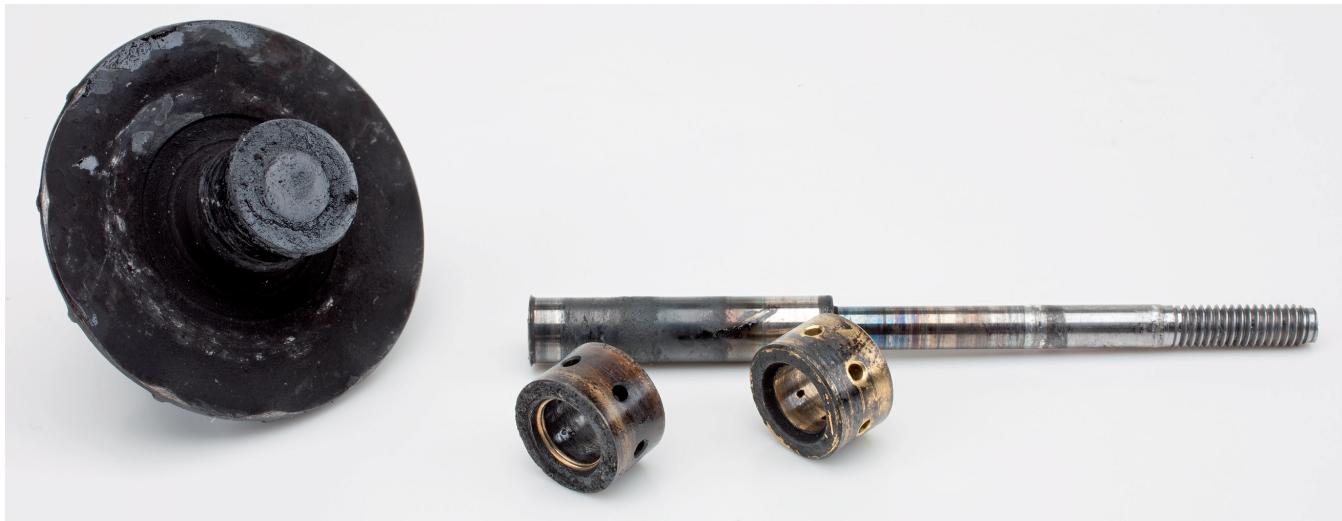
Abbildung 3: Gebrochene Läuferwelle aufgrund von Mangelschmierung der Radiallager

Dies hat ein erhöhten Verschleiß und gegebenenfalls auch ein Ausglühen und den anschließenden Bruch der Läuferwelle (siehe Abbildung 3) zur Folge. Verkokte Rückstände in der Ölrücklaufleitung zur Ölwanne sind ein eindeutiger Hinweis auf dieses Schadensbild (siehe Abbildung 4).

WICHTIG! Bei der Montage eines neuen Turboladers unbedingt auch den Beladungszustand des Dieselpartikelfilters prüfen!

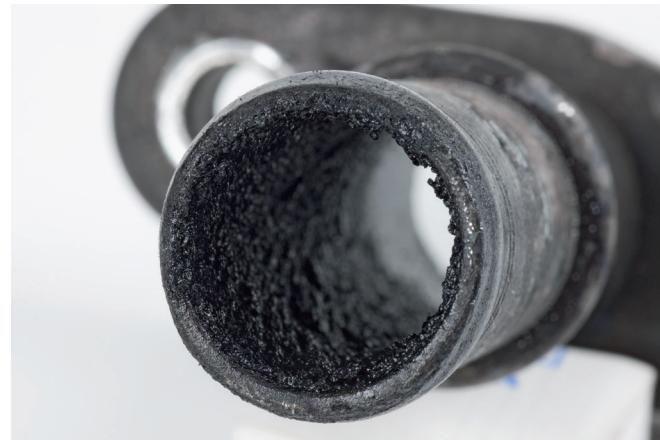
Abbildung 4: Durch eindringende Abgase verkokte Ölrücklaufleitung.

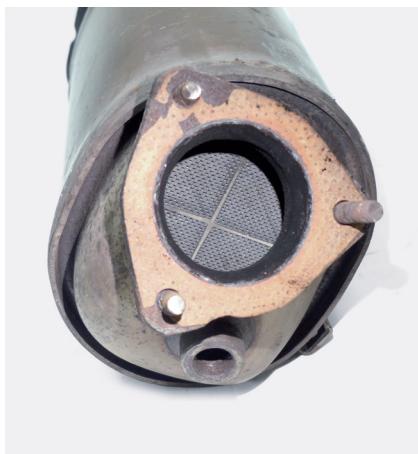
Figure 1: Disassembled diesel particulate filter

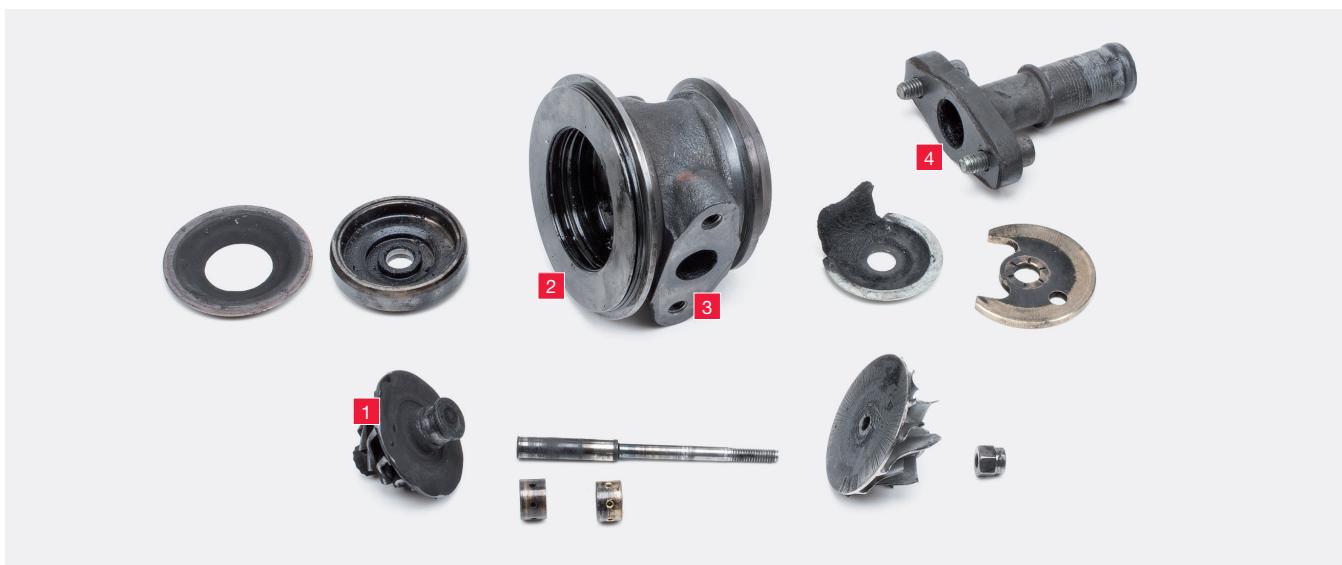
The exhaust gases flow from the engine to the turbocharger and the particulate filter. Due to the excessive counter-pressure, the exhaust gases can no longer pass through the DPF unobstructed; in the worst case, they penetrate the bearing housing, where they strip the oil film from the radial bearings (see figure 2).

Figure 2: Exhaust gas path through the bearing housing—from the turbine wheel **1** into the bearing housing **2** then through the oil drain **3** into the return line **4**

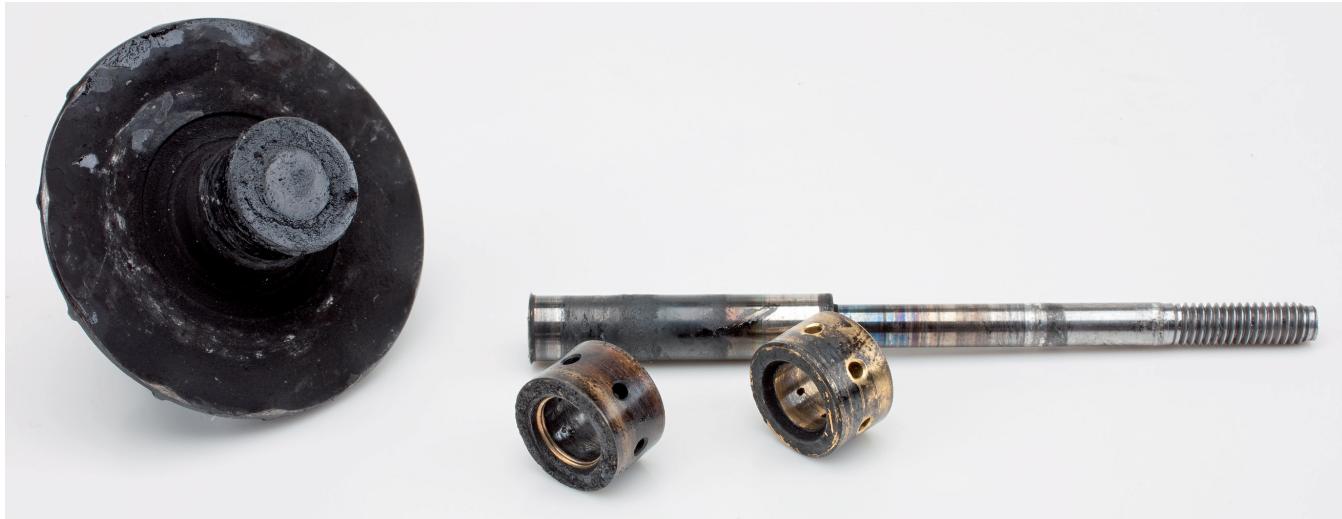
Figure 3: Broken rotor shaft due to insufficient lubrication of the radial bearings

This results in increased wear and may even lead to calcination and subsequent breakage of the rotor shaft (see figure 3). Coked residue in the oil return line to the oil sump is a clear indication of this damage scenario (see figure 4).

IMPORTANT! When fitting a new turbocharger, be sure to always check the loading status of the diesel particulate filter.

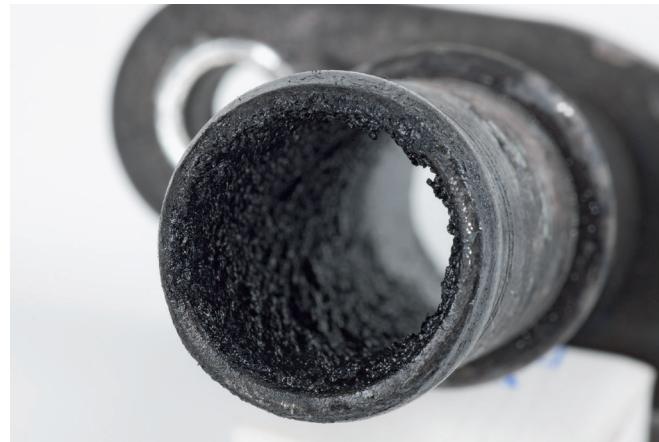
Figure 4: Coked oil return line as a result of exhaust gas penetration

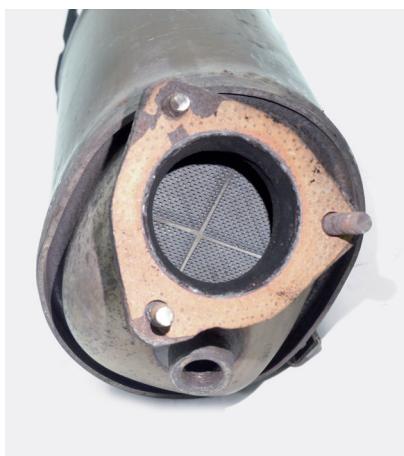
Figura 1: Filtro de partículas diésel desmontado

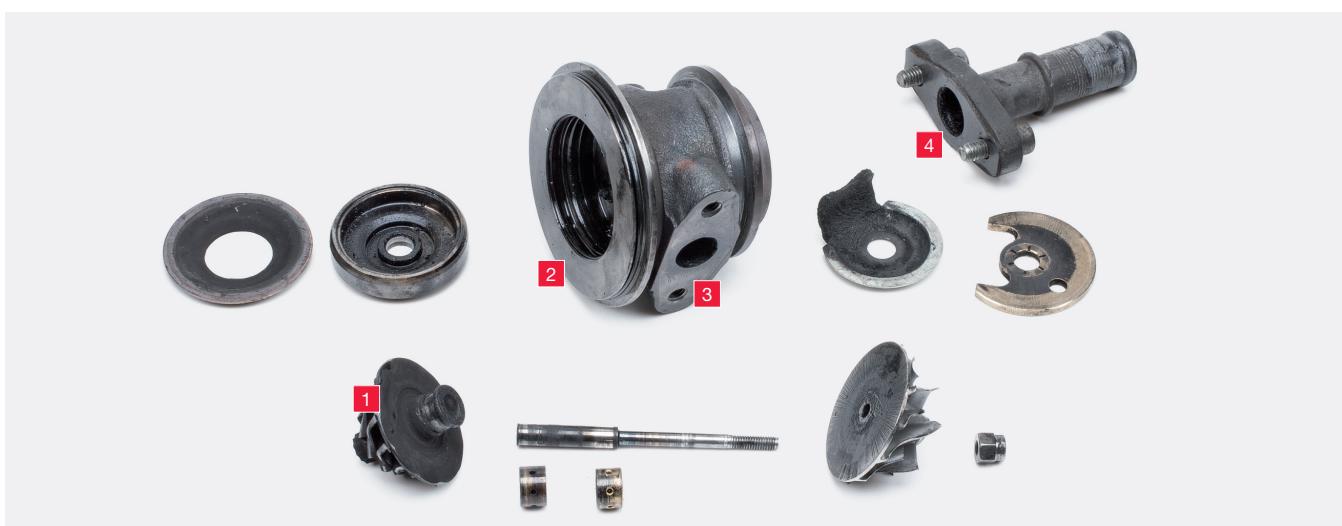
los gases de escape fluyen desde el motor al turbocompresor y al filtro de partículas. Debido al exceso de contrapresión, los gases de escape ya no pueden atravesar libremente el filtro de partículas diésel, y en el peor de los casos pueden penetrar en la carcasa del cojinete y arrancar allí la película de aceite que cubre los cojinetes radiales (véase la figura 2).

Figura 2: La ruta de los gases de escape por el interior del turbocompresor: a través de la rueda de turbina **1** hacia la carcasa del cojinete **2** y, a continuación, a través de la salida de aceite **3** hacia el conducto de retorno **4**

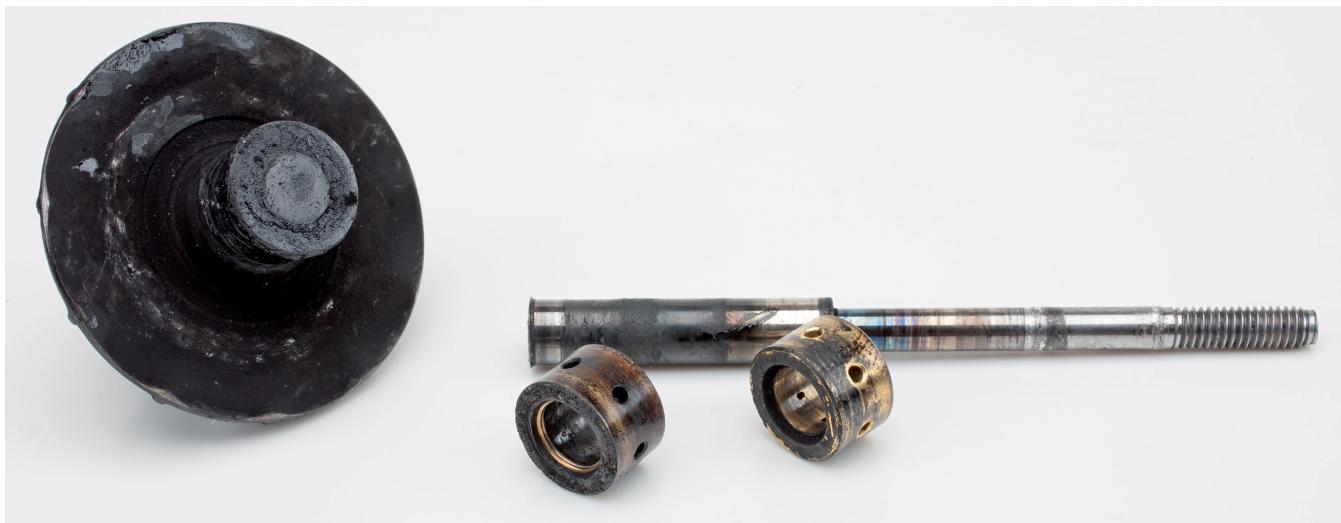
Figura 3: Rotura del eje del rotor debido a una lubricación deficiente de los cojinetes radiales

La consecuencia es un incremento del desgaste y, en su caso, también un sobrecalentamiento y posterior rotura del eje del rotor (véase la figura 3). Los restos de carbonización en el conducto de retorno del aceite hacia el cárter de aceite son un indicio claro de estos daños (véase la figura 4).

¡IMPORTANTE! ¡Al montar un nuevo turbocompresor es necesario comprobar también el estado de carga del filtro de partículas diésel!

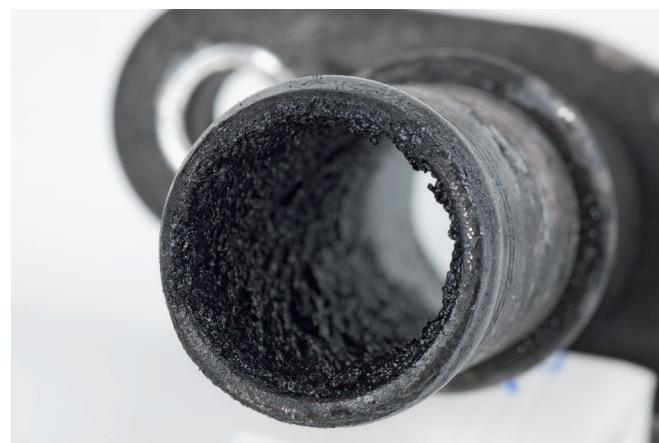
Figura 4: Conducto de retorno de aceite carbonizado debido a la penetración de gases de escape.

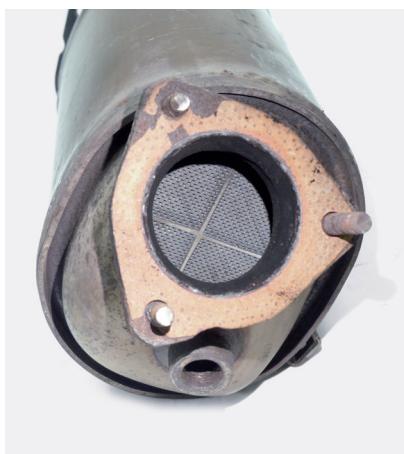
Figure 1 : Filtre à particules diesel démonté

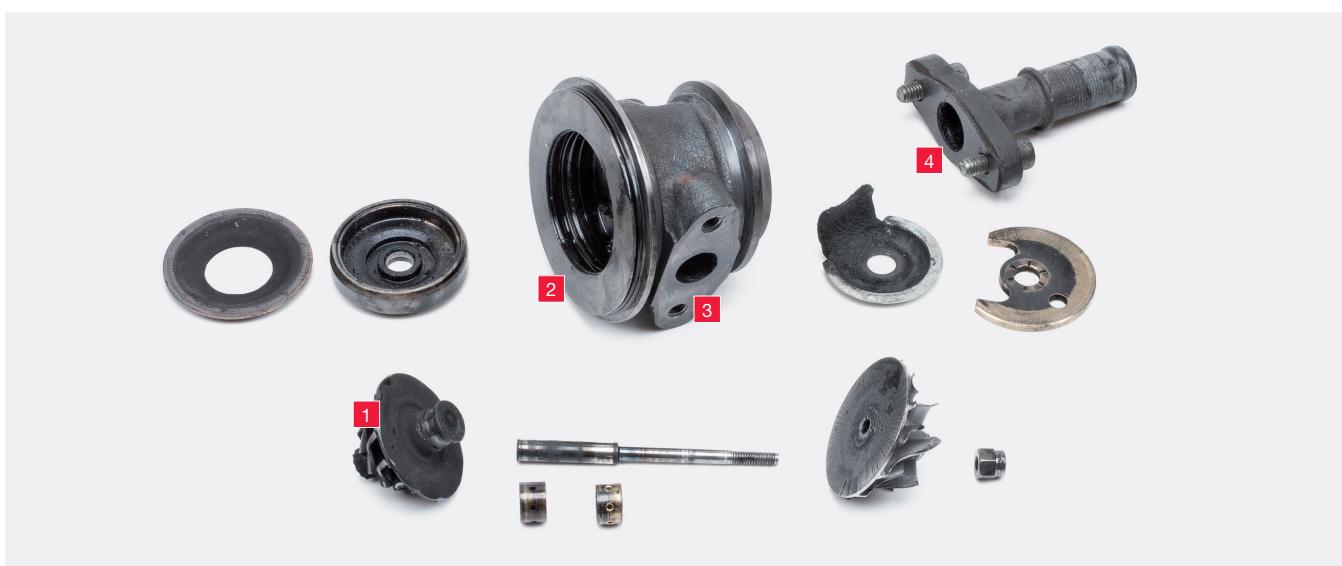
Les gaz d'échappement passent du moteur au turbocompresseur et au filtre à particules. En raison de la contre-pression trop élevée, les gaz d'échappement ne peuvent plus circuler librement par le FPD et pénètrent dans le pire des cas dans le carter de palier et lave le film d'huile des paliers radiaux (figure 2).

Figure 2: Passage des gaz d'échappement à travers le carter de palier – de la roue de turbine **1** dans le carter de palier **2**, puis par la vidange d'huile **3** dans la conduite de retour **4**

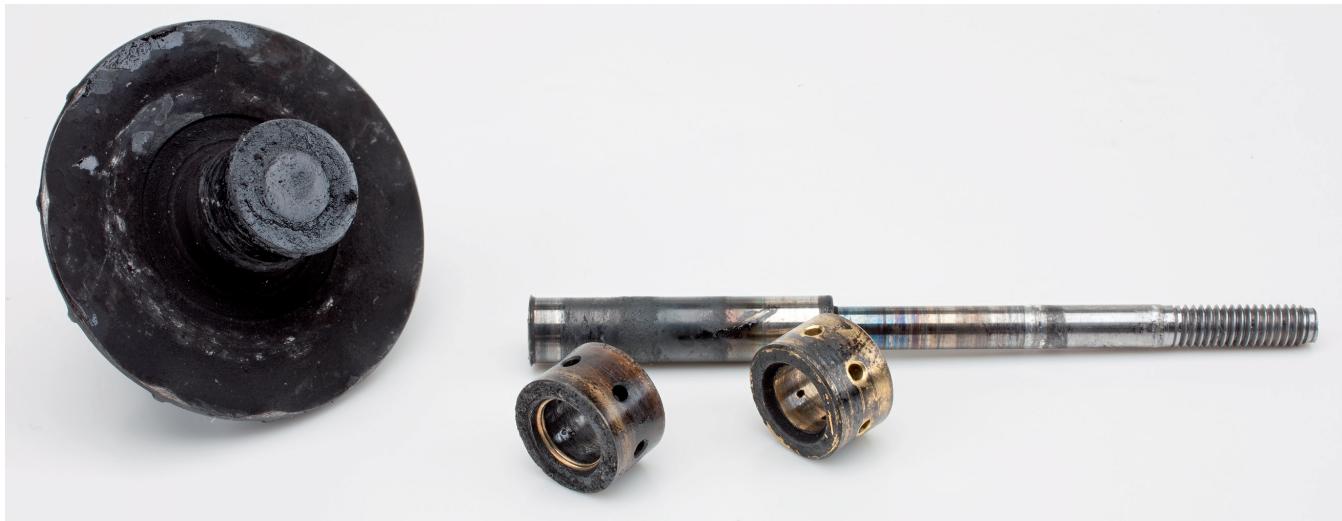
Figure 3 : Arbre de rotor cassé en raison d'une lubrification insuffisante du palier radial

Il s'ensuit une usure accrue voire une carbonisation et une rupture rapide de l'arbre de rotor (figure 3). Des résidus de calamine dans la conduite de retour d'huile du carter d'huile sont une indication claire de ce type de dommages (figure 4).

IMPORTANT ! Lors du montage du nouveau turbo-compresseur, vérifiez absolument aussi l'état de charge du filtre à particules diesel !

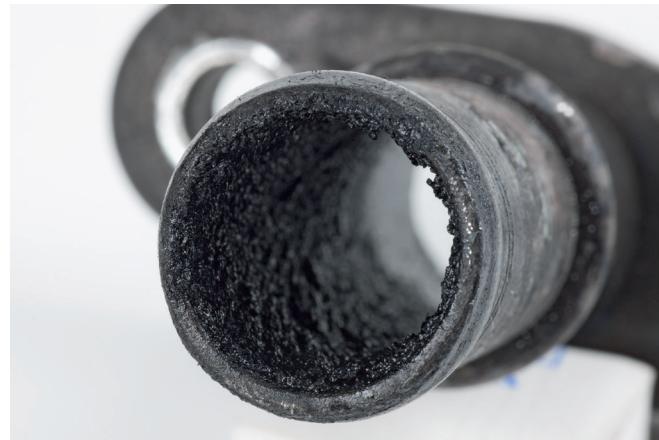
Figure 4 : Résidus de calamine dans la conduite de retour d'huile suite au passage des gaz d'échappement.

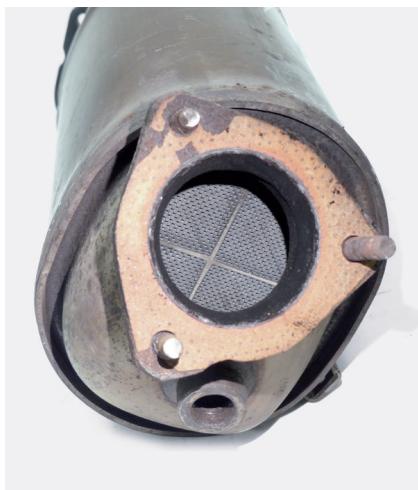
Εικόνα 1: Απεγκατεστημένο φίλτρο σωματιδίων ντίζελ

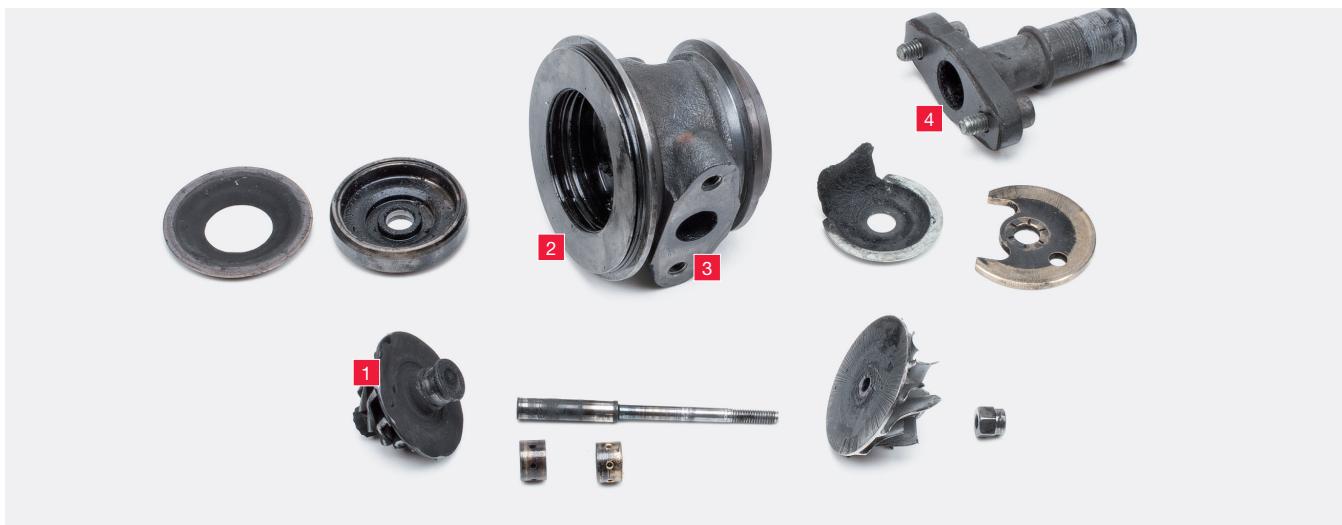
Τα καυσαέρια διέρχονται από τον κινητήρα στο στροβιλοσυμπιεστή και στο φίλτρο σωματιδίων. Λόγω της πολύ υψηλής αντίθλιψης, τα καυσαέρια δε μπορούν να διέλθουν πλέον του φίλτρου DPF ανεμπόδιστα, στη χειρότερη περίπτωση εισχωρούν στο περίβλημα του ρουλεμάν και ξεπλένουν το φίλμ λαδιού στα ακτινικά ρουλεμάν (βλ. Εικόνα 2).

Δίοδος καυσαερίων από το στροβιλοσυμπιεστή – μέσω του στροβίλου **1** στο περίβλημα ρουλεμάν **2** και μετά μέσω του στομίου εκροής λαδιού **3** στον αγωγό επιστροφής **4**

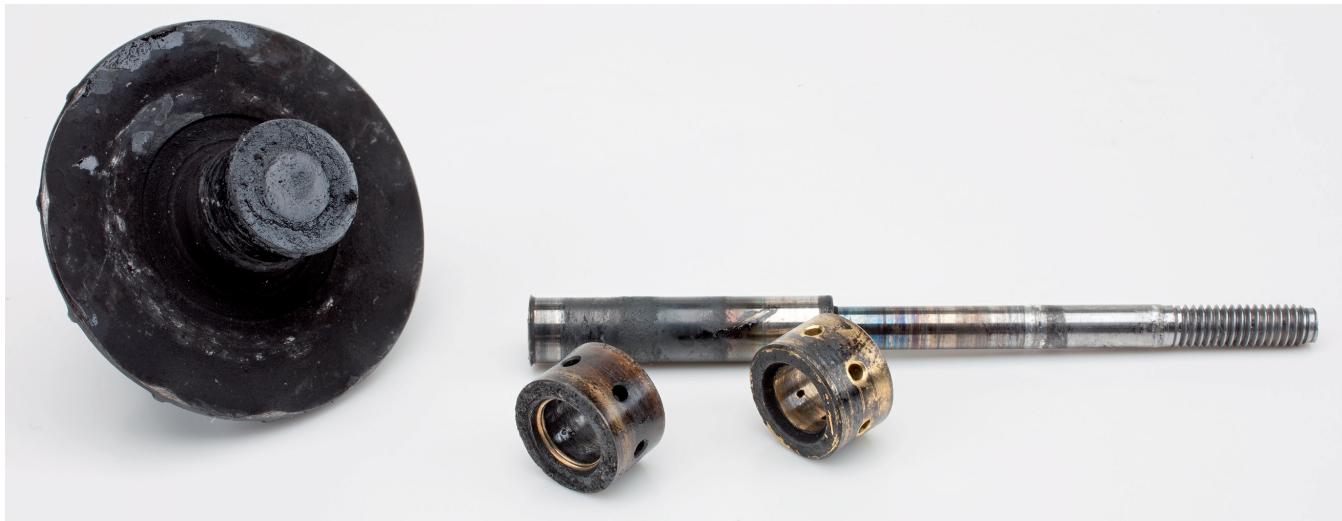
Εικόνα 3: Σπασμένος άξονας ρότορα λόγω ελλιπούς λίπανσης των ακτινικών ρουλεμάν

Έτσι, υπάρχει αυξημένη φθορά και ίσως πυράκτωση και θραύση του άξονα του ρότορα (βλ. Εικόνα 3). Τα εξανθρακωμένα υπολείμματα στον αγωγό επιστροφής λαδιού προς την ελαιολεκάνη αποτελούν σαφή ένδειξη αυτής της εικόνας φθοράς (βλ. Εικόνα 4).

ΣΗΜΑΝΤΙΚΟ! Κατά την εγκατάσταση ενός καινούριου στροβιλοσυμπιεστή, ελέγχετε οπωσδήποτε την κατάσταση επιβάρυνσης του φίλτρου σωματιδίων ντίζελ!

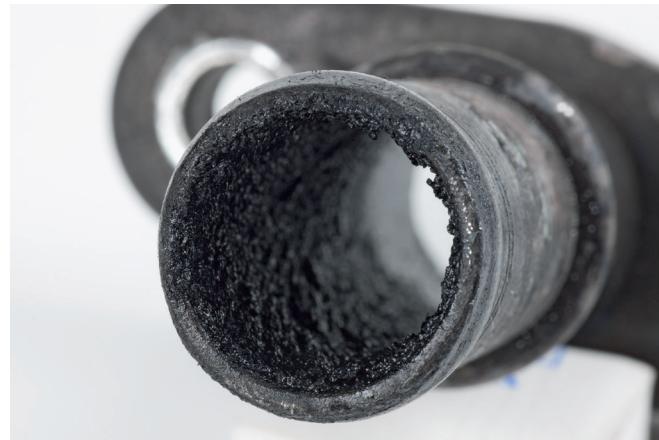
Εικόνα 4: Εξανθρακωμένος αγωγός επιστροφής λαδιού λόγω εισχωρούμενων καυσαερίων

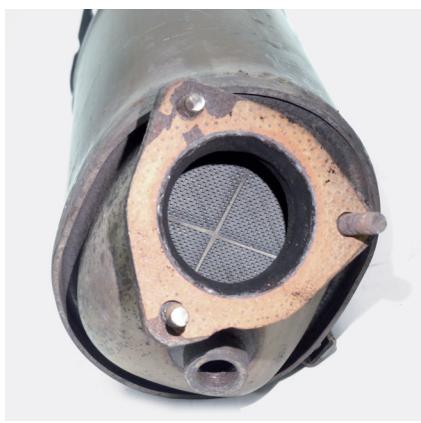
Ilustracja 1. Wymontowany filtr cząstek stałych

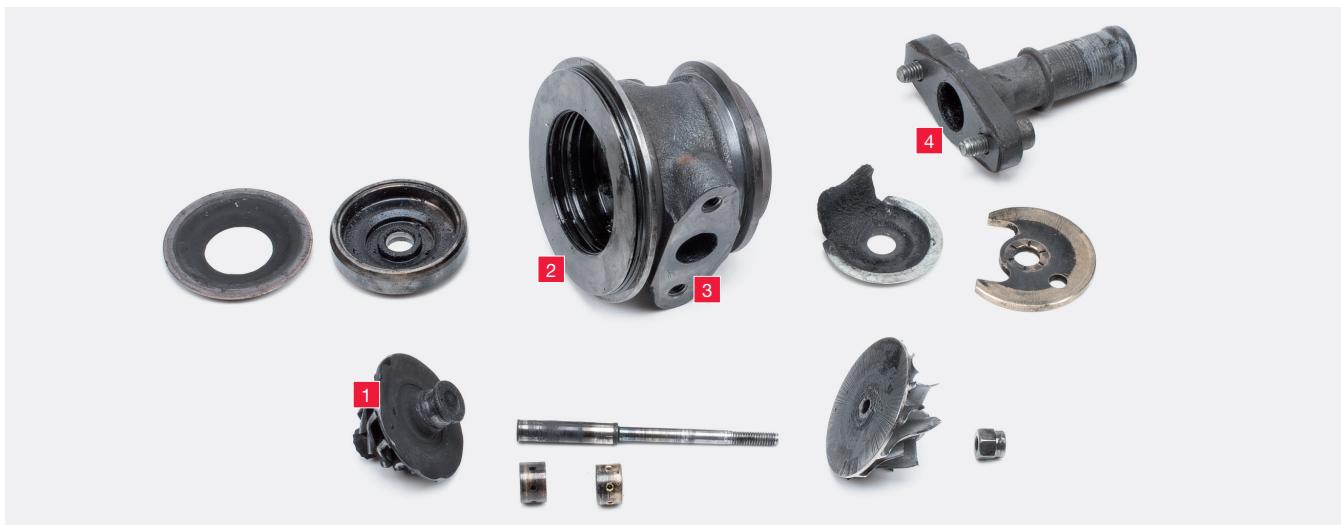
Jeśli cykle te nie są przestrzegane i filtr DPF przekroczy limit obciążenia, wzrasta różnica ciśnień. Może to być przyczyną strat mocy i zakłóceń w czasie jazdy, a nawet doprowadzić do całkowitej awarii turbosprężarki: Spaliny przepływają z silnika do turbosprężarki, a następnie do filtra cząstek stałych. Ze względu na zbyt wysokie przeciwciśnienie spaliny nie mogą w dalszym ciągu łatwo przepływać przez filtr DPF; zatem w najgorszym przypadku przenikają do obudowy łożyska i splukują tam warstwę oleju z łożysk promieniowych (Ilustracja 2).

Ilustracja 2. Kierunek przepływu spalin przez turbosprężarkę – przez wirnik turbiny **1** do obudowy łożyska **2** i dalej przez odpływ oleju **3** do przewodu powrotnego **4**

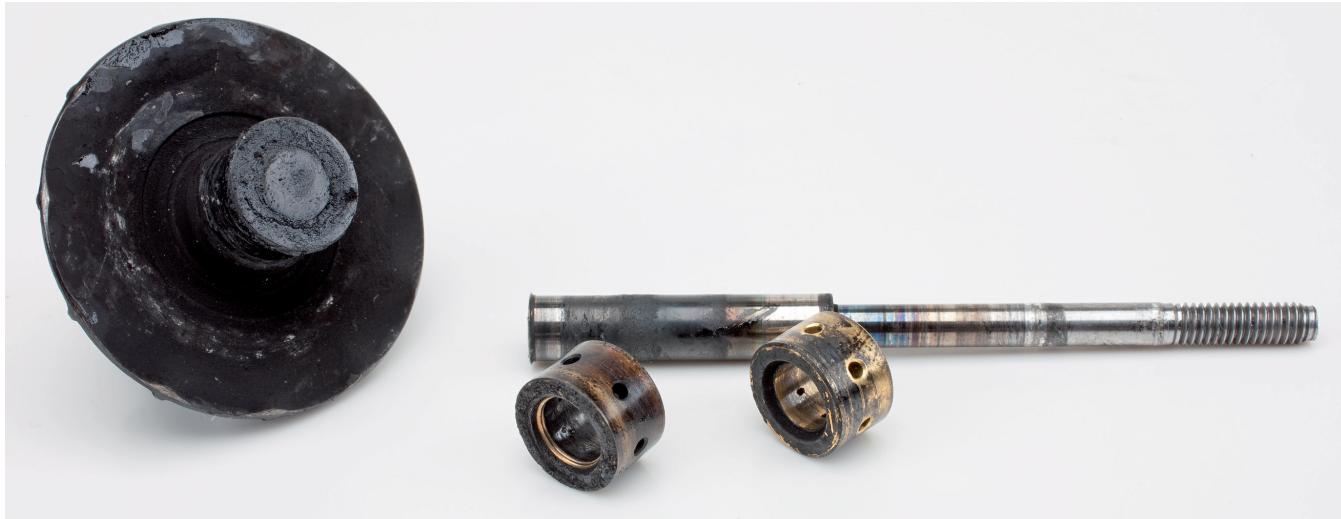
Ilustracja 3. Wał wirnika pęknięty wskutek niedostatecznego nasmarowania łożyska promieniowego

Skutkuje to przyśpieszonym zużyciem, a czasami także wyrubieniem, a w konsekwencji pęknięciem wału wirnika (Ilustracja 3). Występowanie nagaru wewnętrz przewodu powrotnego oleju prowadzącego do miski olejowej stanowi wyraźny objaw tego uszkodzenia (Ilustracja 4).

WAŻNE! Podczas montażu nowej turbosprężarki koniecznie należy skontrolować również stan obciążenia filtra częstek stałych!

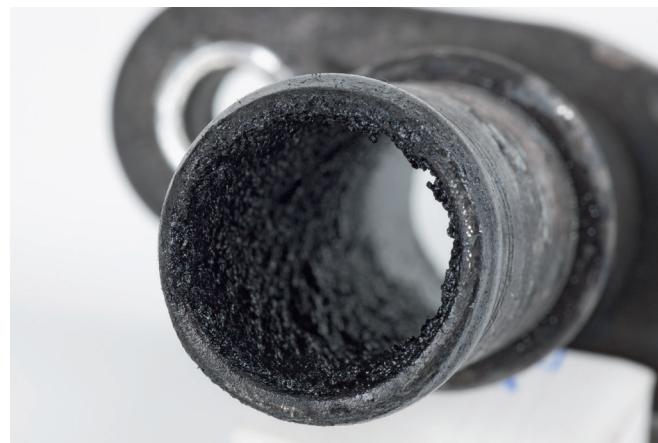
Ilustracja 4. Przewód powrotny oleju pokryty nagarem wskutek wnikania spalin

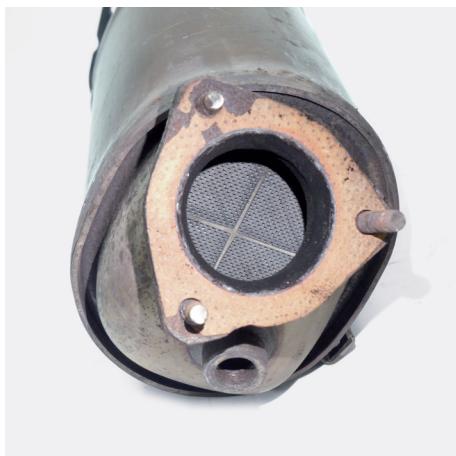
Рисунок 1: Демонтированный сажевый фильтр

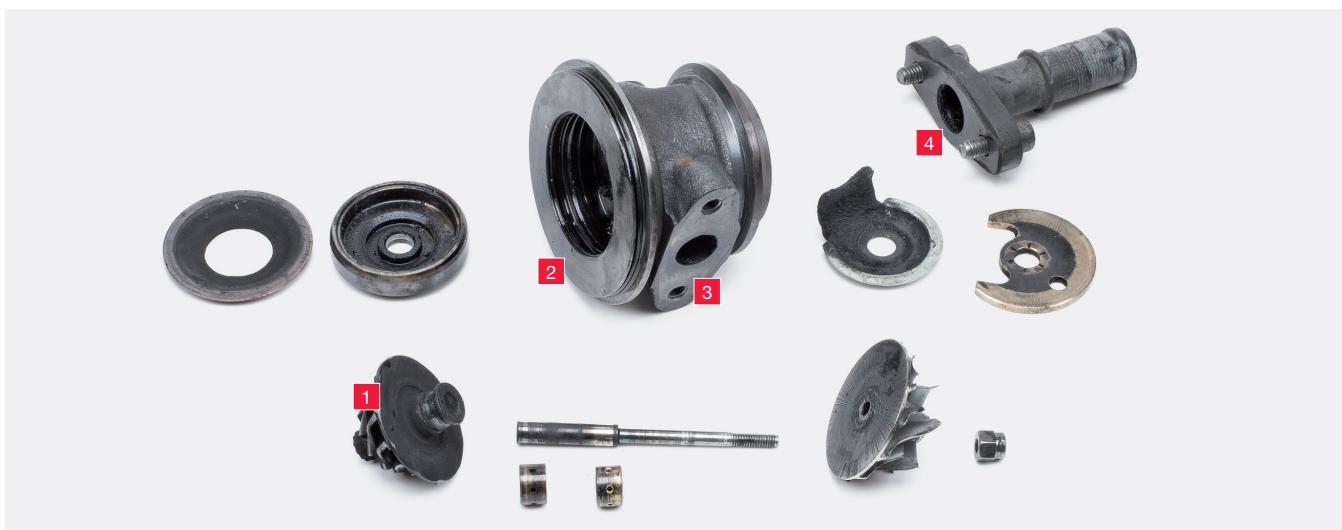
Если этим пренебрегать и не менять «забитый» сажевый фильтр, в системе возникнет перепад давления. Это чревато потерей мощности автомобиля и сбоями в режиме езды — вплоть до полного выхода турбонагнетателя из строя: ОГ проходят путь от двигателя в турбонагнетатель и сажевый фильтр. Сильное противодавление в забитом сажевом фильтре будет препятствовать проходу ОГ через него, а в худшем случае газы проникнут в корпус подшипников и смоют масляную пленку с радиальных подшипников (см. рисунок 2).

Рисунок 2: Траектория прохода ОГ в турбонагнетателе — через колесо турбины **1** в корпус подшипника **2**, а затем через маслосливное отверстие **3** в сливную линию маслопровода **4**

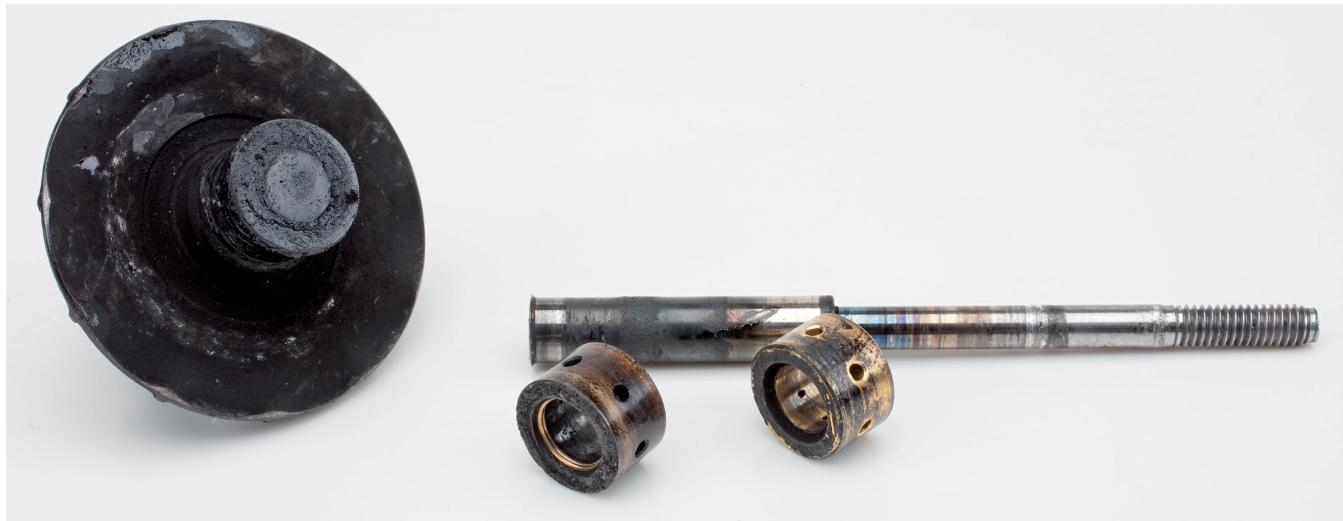
Рисунок 3: Вал ротора, разрушенный вследствие недостаточной смазки радиального подшипника

Это приведет к повышенному износу, порой даже к прокаливанию, а затем разрыву вала ротора (см. рисунок 3) Наличие закоксованных отложений в сливной линии маслопровода, ведущей к картеру, являются однозначным признаком описанной неисправности (см. рисунок 4).

ВАЖНО! При монтаже нового турбонагнетателя следует в обязательном порядке проконтролировать ресурс сажевого фильтра!

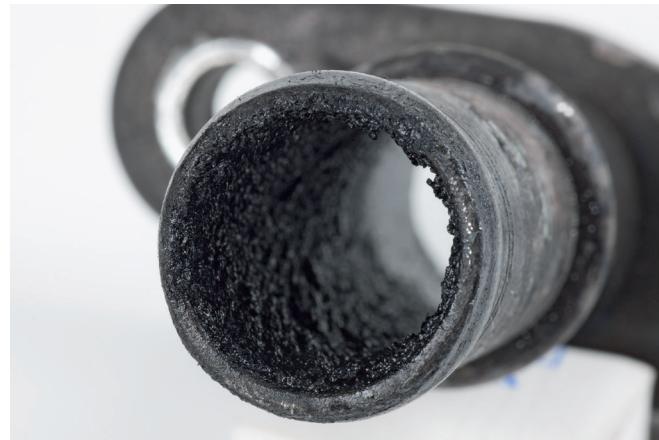
Рисунок 4: Закоксовые отложения в сливной линии маслопровода в результате проникновения ОГ в систему

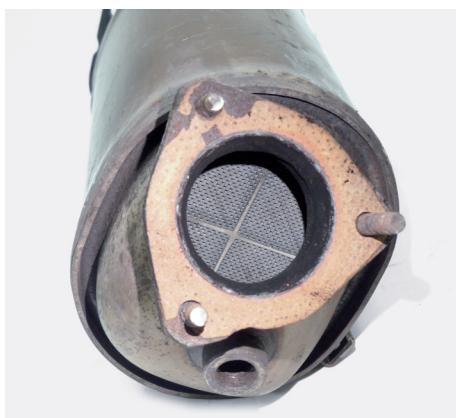
Resim 1: Sökülmüş bir dizel parçacıkfiltresi

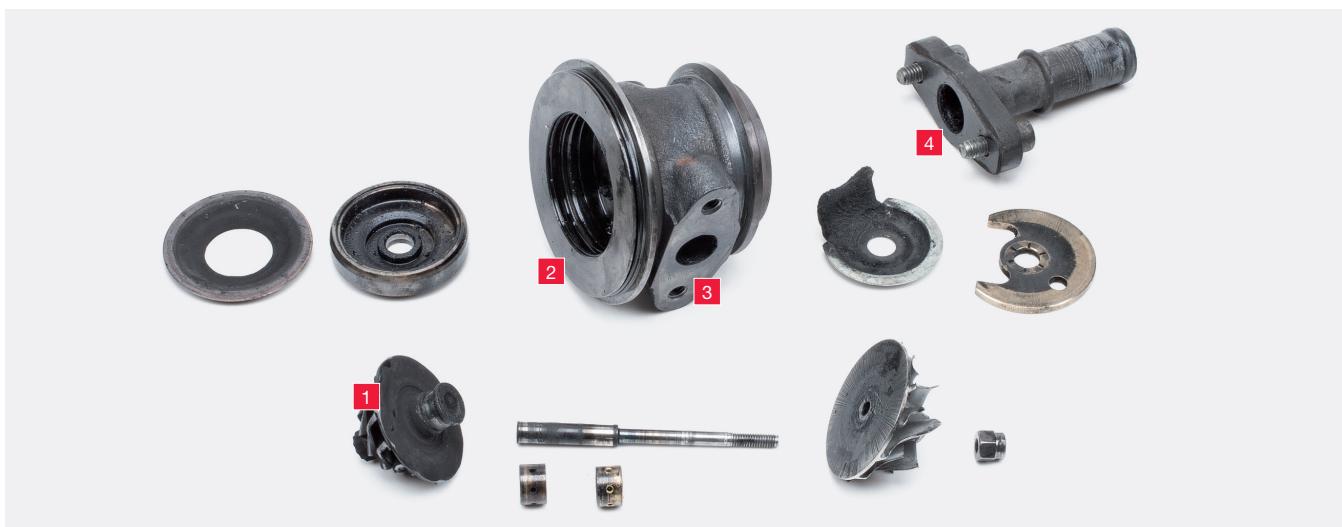
Egzoz gazları, motordan turboşarja ve oradan da parçacık filtresine geçerler. Egzoz gazları, aşırı yüksek karşı basınç nedeniyle, artık DPF'nin içerisinde engelsiz bir şekilde geçemez, en kötü durumda yatak muhafazasına girebilir ve orada radyal yatakların üzerindeki yağı filmini alıp, götürürebilirler (bkz. Resim 2).

Resim 2: Egzoz gazlarının turboşarj içерisinden geçerken izlediği yol – türbin çarkı **1** üzerinden, yatak gövdesine **2** ve oradan yağ çıkışına **3** içerişinden, geri akış borusuna **4**

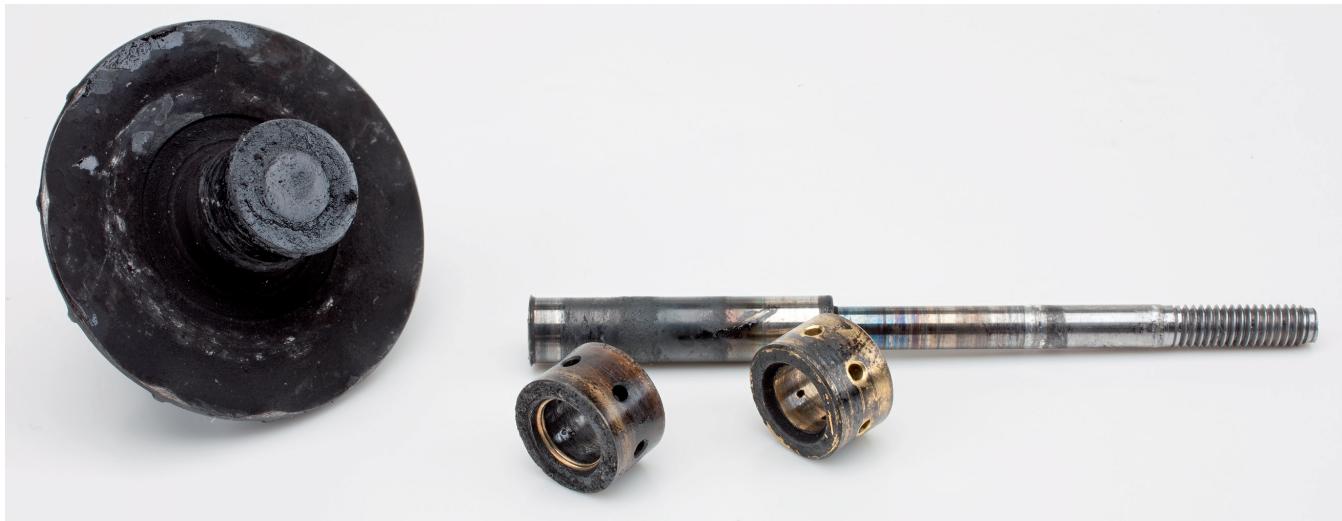
Resim 3: Radyal yatakların iyi yağlanması nedeniyle kırılan rotor mili

Bu da rotor milinin daha fazla aşınmasına, muhtemelen tavlanması ve ardından kırılmasına neden olur (bkz. Resim 3). Yağ karterine giden yağ geri dönüş hattındaki kurumlaşmış kalıntılar, bu hasar tablosunun açık bir işaretidir (bkz. Resim 4).

ÖNEMLİ! Yeni bir turboşarj monte edilirken, dizel parçacık filtresinin doluluk durumu da mutlaka kontrol edilmelidir!

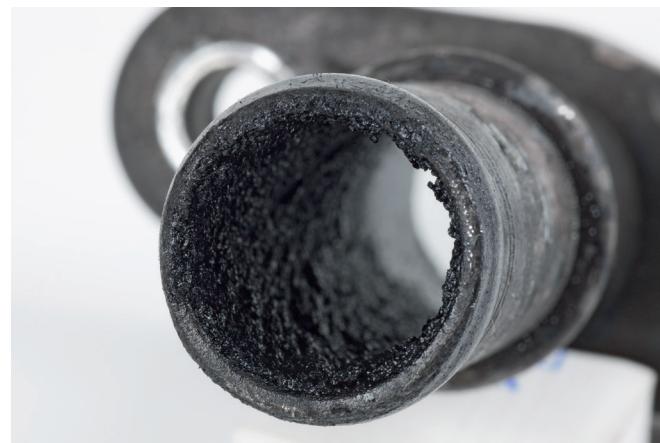
Resim 4: İçeri giren egzoz gazları nedeniyle kurumlanan yağ geri dönüş hattı.
