SI 2223

## SERVICE INFORMATION

# MONTAŻ POMPY OLEJU – PRECYZJA JEST KONIECZNOŚCIĄ

## NIEPRAWIDŁOWY MONTAŻ MOŻE SPOWODOWAĆ ZNISZCZENIE SILNIKA

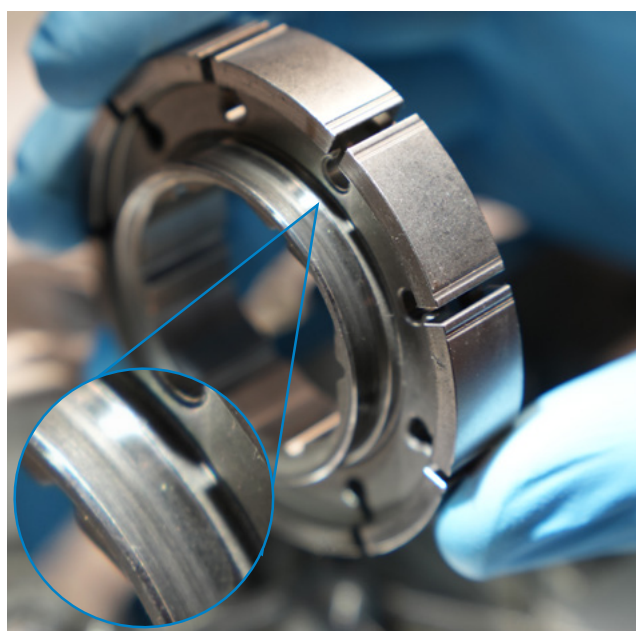
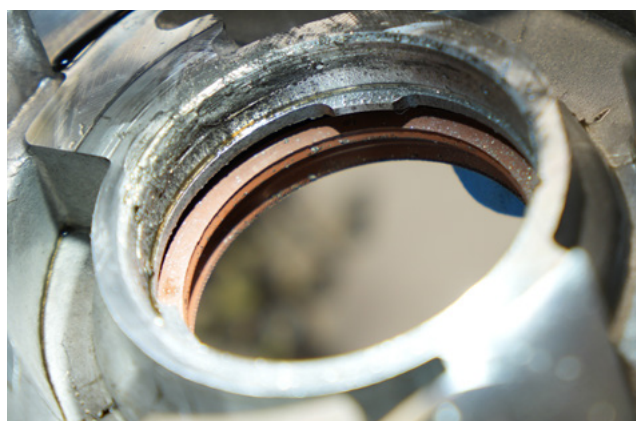
Na obu zdjęciach widać wyraźne ślady otarć na zdemontowanych pompach oleju. Z powodu braku lub nieprawidłowego wycentrowania pompa oleju ulega przekrzywieniu lub pracuje na sucho bez oleju. Są to wyraźne oznaki, że nie przeprowadzono wycentrowania opisanego w instrukcji.

Należy bezwzględnie przestrzegać wskazówki montażowej.

Nieprzestrzeganie wskazówki montażowej spowoduje w najlepszym przypadku uszkodzenie pompy oleju, a w najgorszym może doprowadzić do poważnych awarii silnika z powodu braku smarowania.

Aby prawidłowo zamontować pompy oleju, we wskazówce montażowej znajdują się dodatkowe informacje dotyczące:

- smarowania
- narzędzi montażowych do wyrównania pompy oleju
- kolejności dokręcania śrub i momentu obrotowego
