**febi**  
181945

**SWAG**  
33 11 5699

Fitted with the 1.6  
CDTi engines LVK,  
LVL, LVM, LWQ, LWV

## Gasket for chain tensioner

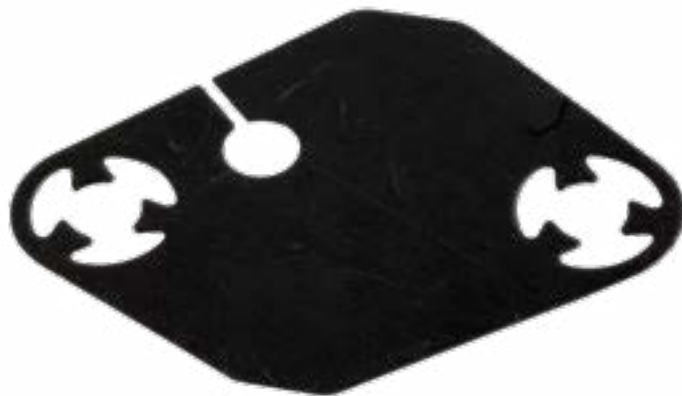
The original design of the timing chain tensioner allows the engine oil to drain back into the oil pan. This means that when the engine is first started it takes time for the oil to reach the operating pressure necessary for the timing chain tensioner to work correctly. This then allows the timing chain to move excessively, resulting in a rattle coming from the camshaft drive area.

Installing febi Gasket 181945 between the timing chain tensioner and the engine block creates a reservoir of oil,

preventing it from draining back into the engine. This enables the tensioner to function correctly and provide the tension required to absorb the shock and vibration of the chain as it rotates at start up.

Check that the camshafts, oil pump and timing chain components are in correct working order, replacing any worn or faulty parts as necessary.
